Frauenklinik Inselspital Bern (Schweiz)

Projektbeschreibung

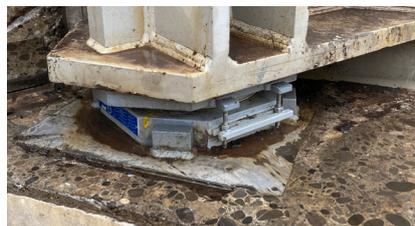
Ein RESTON®POT Topflager TE vor dem Untergiessen

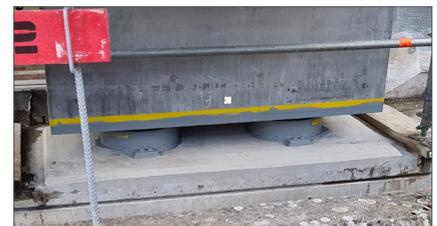
Zwei Topflager unterhalb einer Stütze nach dem Untergiessen mit Beton
