«Падающая» башня Санкт-Морица

Описание проекта

Обслуживание: подъём и перемещение сооружений

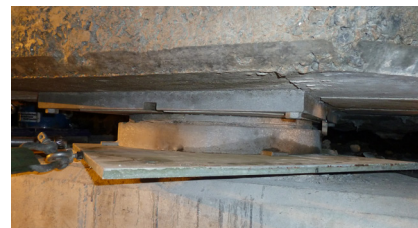
Модифицирование существующей стальной опорной части

Чтобы уменьшить угол наклона башни, было решено опустить её со стороны холма на 40 мм, изменив опорную часть в этом месте. Это должно было дать эффект уменьшения вертикального отклонения верхней части башни на 160 мм.
