Reussbrücke Göschenen (Schweiz)

Projektbeschreibung

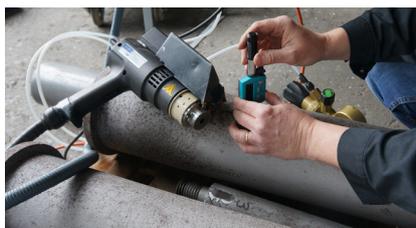
Die Rollenlager bei der Prüfung auf dem Produktionsgelände der mageba in Bülach ZH

Die bestehenden Original-Rollenlager aus dem Jahr 1893 wurden ausgebaut, sandgestrahlt und zur Bestimmung der chemischen Zusammensetzung analysiert. Zudem wurde die Rückprallhärte mittels Equotip ermittelt.

Das Institut für Werkstofftechnologie (IWT) erstellte basierend auf den Ergebnissen einen Prüfbericht, welcher den Umfang der Sanierung konkretisierte.

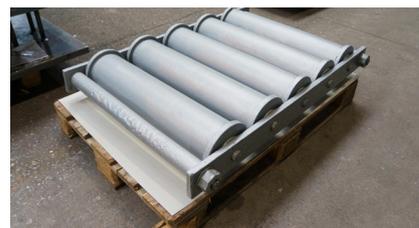
Nach der Sanierung sind die Rollenlager wieder uneingeschränkt einsetzbar

mageba nahm diese Sanierung in ihrem Produktions- und Hauptsitz in Bülach vor und baute die Lager anschliessend wieder ein.
