Dehnfugen

mageba – Sanierungen Fahrbahnübergänge

Kasten in Kasten

Instandsetzung und Austausch defekter Fahrbahnübergangskonstruktionen

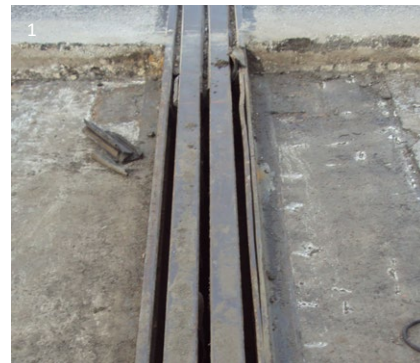
- 1 Alter Fahrbahnübergang mit 3 Dichtprofilen nach dem Ausbau von Asphalt und Abdichtung
- 2 Ausschneiden einer alten Traverse
- 3 Gestrahlte Unterkonstruktion
- 4 Heben und einpassen der neuen Konstruktion, bestehend aus einer Lamelle mit vormontierter Traverse und Traversenkästen

Damit auch die bestehende Unterkonstruktion einen neuen Korrosionsschutz erhalten kann, werden vor und hinter dem Fahrbahnübergang der Asphalt und die Abdichtung auf ca. 1 m Breite herausgenommen. Dadurch können auch gleich die zwangsläufig entstandenen Spurrillen vor dem Fahrbahnübergang beseitigt werden.
