Schiefer Turm von St. Moritz (Schweiz)

Projektbeschreibung

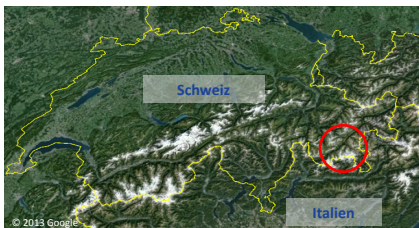
Der Schiefe Turm befindet sich im Dorfzentrum von St. Moritz, Kanton Graubünden

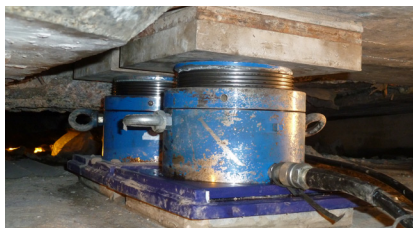
Spezielle Gleiteinrichtungen ermöglichen die Sicherung des Turms während der Absenkung

Für die Absenkung werden 4 Hydraulikpressen mit total 8000 kN Hubkraft eingesetzt, welche zur Aufnahme von Horizontallasten auf einseitig geführten Gleiteinrichtungen aufliegen. Zusätzliche vertikal eingebaute Pressen machen eine Justierung des Turmes während des Absenkvorgangs möglich.

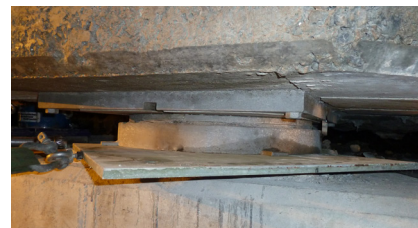
Umbau des bestehenden Topflagers

Zur Verringerung der Turmneigung wurde entschieden, den Turm an der bergseitigen Lagerachse durch Umbau des Lagers um gesamt 40 mm abzusenken. Dadurch wird die Auslenkung der Turmspitze gegen der Vertikale um ca. 160 mm verringert.
