# Bahnhof Cornavin (Schweiz)

## Projektbeschreibung

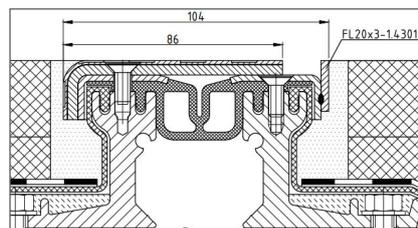
Eingebaute Fuge mit Abdeckblech
