# Réhabilitation des ouvrages OA23 et OA851 à Clervaux (Luxembourg)

## Description du projet

Les OA23 et 851 sont situés sur la commune de Clervaux au Luxembourg.

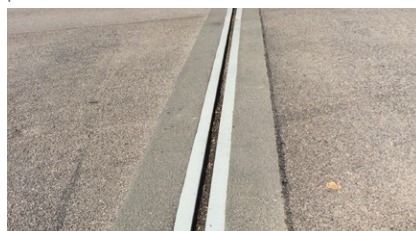
Détail adaption sur le trottoir
