Margithíd (Magyarország)

A projekt leírása

Főbb adatok

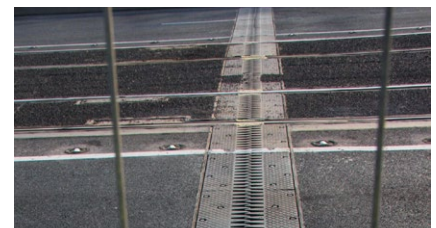
TENSA®FINGER F80LL dilatáció beépítés után

- TENSA®FINGER F80LL típusú csúszófésűs dilatáció
- TENSA®FINGER F120LL típusú csúszófésűs dilatáció
- TENSA®CRETE WSF80 típusú egytömítőprofilos dilatáció
