# Junta de conexión flexible mageba – nueva generación

## TENSA<sup>®</sup> POLYFLEX<sup>®</sup> RapidCure RC

Curado rápido, libre de mantenimiento, impermeable

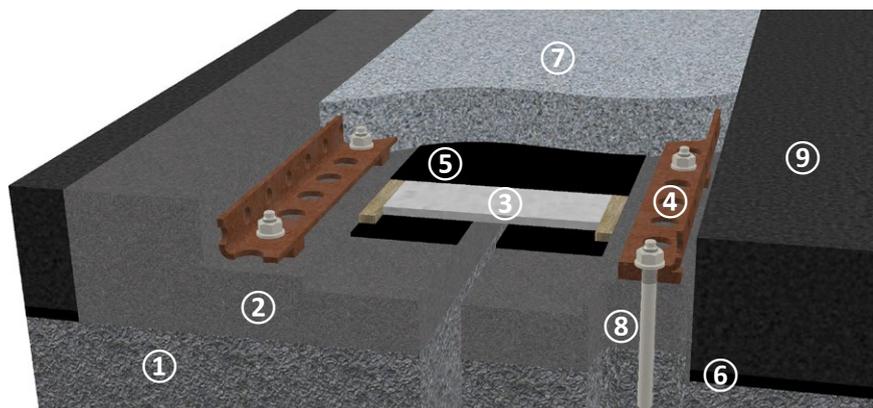
- 1 Superestructura o estribo
- 2 Base de hormigón polímero
- 3 Placa tapajuntas
- 4 Ángulo de acero perforado y revestido
- 5 Hoja corredera de EPDM
- 6 Membrana impermeabilizante de puente
- 7 Compuesto TENSA®POLYFLEX®RapidCure
- 8 Anclaje
- 9 Pavimentación de carreteras de asfalto u hormigón

El material TENSA®POLYFLEX®RapidCure RC proporciona una excelente adherencia a la estructura de soporte y al pavimento de la carretera de conexión y, por lo tanto, es capaz de transferir cargas horizontales de forma segura a la estructura.

Además, los ángulos de acero perforado revestido, que están totalmente incrustados en el material de la junta y anclados a la estructura, pueden transferir incluso las cargas más altas (p. ej., de un vehículo pesado que frena la junta en una pendiente descendente).

Estos ángulos de acero también sostienen la superficie adyacente, evitando que el asfalto, etc. sea empujado hacia los lados del material de la junta.

Una placa de cubierta incrustada en el espacio de movimiento de la estructura y está diseñada para soportar todas las cargas de tráfico. El diseño único de la junta evita la necesidad de componentes adicionales (muelles, elementos estabilizadores, etc.) para evitar exceder los límites de deformación vertical. Estos valores se derivan del EAD 120011-01-0107 de octubre de 2019, que garantizan la seguridad del tráfico y un alto confort del conductor.

La membrana impermeabilizante de la estructura está integrada en el material flexible vertido de la junta o el material base de hormigón polímero debajo, lo que hace que todo el sistema sea completamente impermeable. La impermeabilidad también se puede lograr mediante una junta a tope.

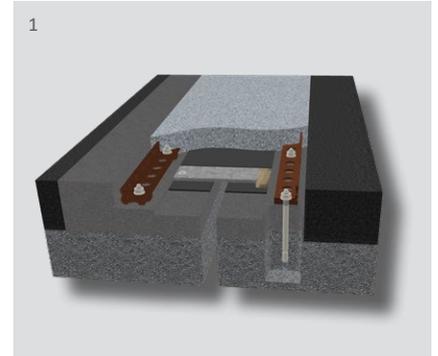
### Carga de alto tráfico ①

TENSA®POLYFLEX®RapidCure RC Tipo H: Adecuado para puentes nuevos con cargas elevadas y grandes movimientos (p. ej., autopistas, autopistas, etc.), como solución de juntas de dilatación para puentes integrales o para reformas.

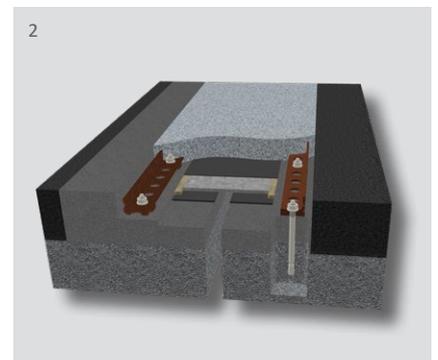
### Carga inferior ②

TENSA®POLYFLEX®RapidCure RC Tipo S: Esta versión con dimensiones reducidas y sin anclaje de la placa de cubierta del hueco se utiliza para cargas menores en las calles de la ciudad y caminos rurales.

Para movimientos de 90 mm o más, se aplica un diseño de placa de cobertura de espacios en forma de onda, independientemente de la aplicación.

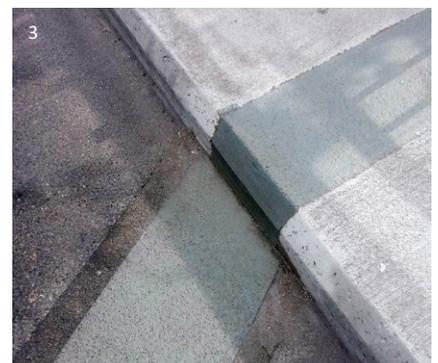
### Detalle de acera ③

El diseño de la junta de dilatación permite conseguir un resultado perfecto donde se requieran zonas de aceras, bordillos o montantes.

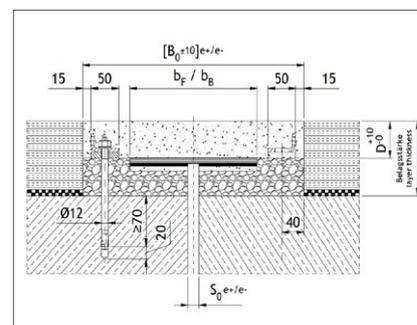
RC 40 [mm]	RC 60 [mm]	RC 75 [mm]	RC 90 [mm]	RC 105 [mm]
Movimiento total e	40	60	75	90	105
Movimiento de expansión e <sup>+</sup>	27	40	50	60	70
Movimiento de contracción e <sup>-</sup>	13	20	25	30	35
Espesor D	60	60	60	65	65
Ancho de la junta en posición neutral B <sub>0</sub>	360	400	500	600	730
Movimiento del espacio en posición neutral S <sub>0</sub>	19 – 58	25 – 50	25 – 90	35 – 100	40 – 100
Ancho del espacio de la junta de cubierta b <sub>s</sub>	170	205	260	400	440
Ancho de la placa deslizante b <sub>r</sub>	190	230	290	370	440
Ángulo de acero	50 × 40 × 6

*Nota: Movimientos realizables en el Estado Límite de Servicio (SLS), considerando las flechas verticales admisibles. En el Estado Límite Último (ULS), se pueden acomodar movimientos significativamente mayores. Póngase en contacto con nuestros especialistas para obtener más detalles. Para proyectos de reemplazo de juntas de expansión, se debe considerar el ancho real del espacio de movimiento de la estructura en el diseño detallado de la junta.*

Las siguientes tablas muestran ejemplos de dimensiones de juntas de expansión para un diseño preliminar. Dado que las juntas de expansión de conexión flexible no se pueden preestablecer para adaptarse al ancho del espacio en el momento de la instalación, la temperatura de la estructura principal durante la instalación es extremadamente importante para el rendimiento de la junta de expansión. Por lo tanto, se recomienda hablar con el fabricante lo antes posible y acordar cómo abordar este desafío. En el diseño final, el ancho y el espesor de la junta se determinan en función de los movimientos de dilatación/contracción que efectivamente se van a producir. Todos los tipos de juntas pueden adaptarse a movimientos verticales de ±10 mm, para facilitar la sustitución de los apoyos del puente.

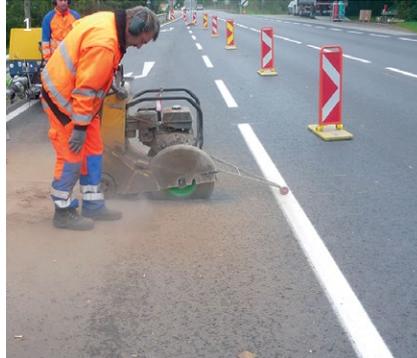
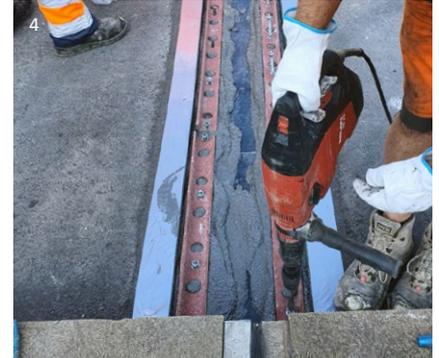
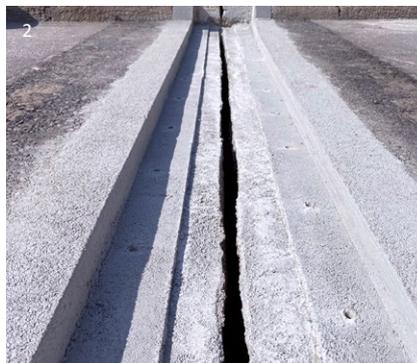
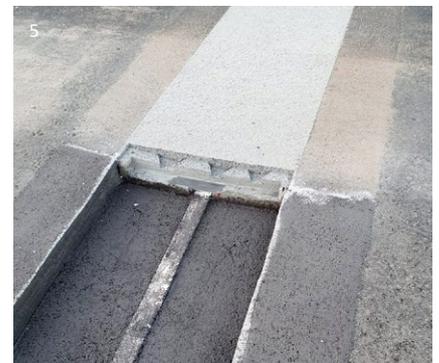
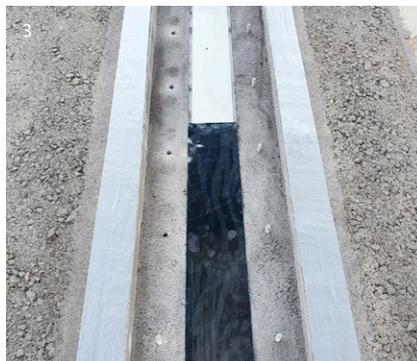
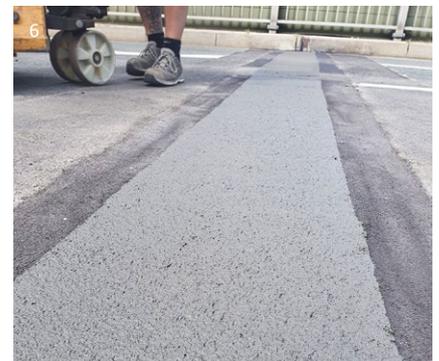
- 1 Marcado y corte de la superficie de la carretera previamente instalada (instalada justo en la ubicación de la junta)
- 2 Subestructura preparada con tiras de soporte a lo largo de cada lado de la junta
- 3 Colocación de placa tapajuntas, sobre lámina deslizante de EPDM, sobre base de hormigón polimérico
- 4 Perforación/fijación de pernos de anclaje
- 5 Formación de una junta para instalación en etapas
- 6 Junta de expansión completamente instalada

Para nuevas estructuras de puentes con revestimiento bituminoso, el revestimiento de la carretera puede, y preferiblemente debe, colocarse con anticipación, de forma continua a través de la ubicación de la junta de dilatación (por ejemplo, utilizando una máquina pavimentadora). En el caso de superficies de concreto o detalles de bordes de concreto, se deben proporcionar rebajes adecuados.

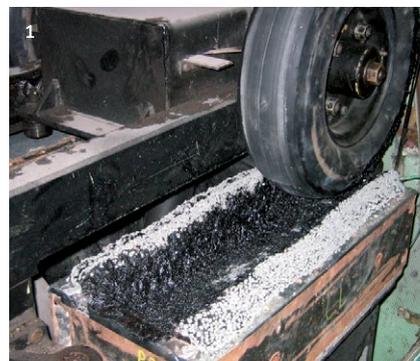
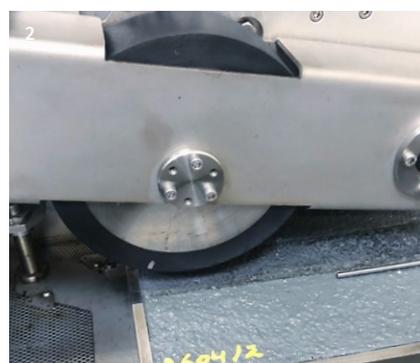
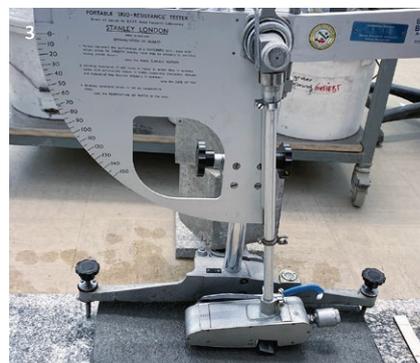
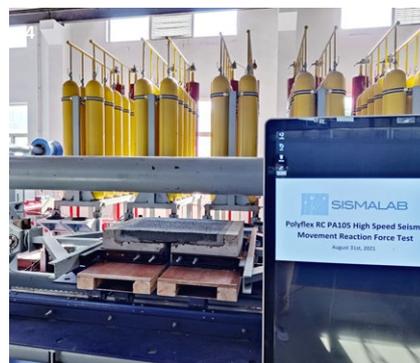
- 1 Junta de tapón bituminoso convencional después de 100 ciclos de sobre-rolado a 60 °C (140 °F)
- 2 Junta de expansión TENSA®POLYFLEX® después de 30 000 ciclos de sobre-rolado a 60 °C (140 °F)
- 3 Medidas para determinar la resistencia al deslizamiento
- 4 Pruebas sísmicas en SISMALAB en Shanghai

El instituto de pruebas MAPAG en Austria realizó una prueba de rodamiento de acuerdo con EN 12697-22. Se cumplió el requisito de la norma de 30 000 ciclos de carga y luego se aplicaron con éxito otros 60 000 ciclos de carga a pedido de la empresa de gestión de autopistas de Austria (ASFINAG).

Comparación de vidas útiles:	
Junta de dilatación de conexión flexible convencional (imagen ①)	0
BT 16 HS LKS (pavimentación asfáltica común)	1
TENSA®POLYFLEX®RapidCure RC (imagen ②)	≥ 2

Además, se realizaron mediciones, mediante un dispositivo de péndulo, para determinar la resistencia al deslizamiento (calzada y acera) de acuerdo con EN 13036-4 y ETAG 032 Parte 1, tanto en condiciones secas como húmedas.

Además de las pruebas requeridas por el procedimiento de aprobación, mageba también realizó pruebas adicionales para evaluar el comportamiento de la junta durante un terremoto. Estas pruebas opcionales se realizaron en SISMLAB Shanghái.

Todas las pruebas tuvieron excelentes resultados, por ejemplo, la prueba a una velocidad de 1 m/s después de un sobreesfuerzo al 200 % en la que no se detectó daño en la articulación.

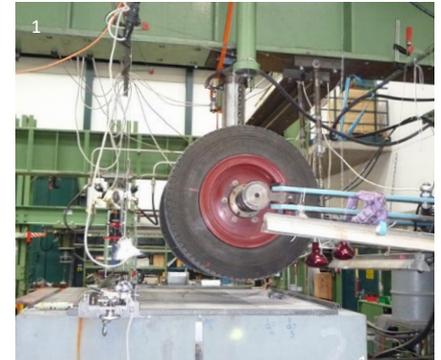
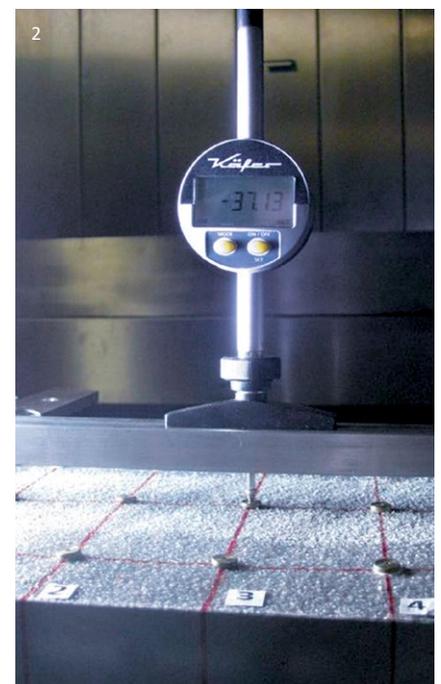
- 1 Prueba de rodadura excesiva con neumáticos de camiones
- 2 Prueba de capacidad de movimiento en una muestra TENSA®POLYFLEX®RapidCure de tipo RC60

**Método de prueba b)** “Resistencia a cargas dinámicas verticales repetidas” se llevó a cabo en una segunda muestra de prueba como una prueba de rodamiento “clásica”.

La muestra de prueba se calentó para este propósito de modo que la temperatura dentro de la junta de dilatación alcanzó los +45 °C. Se utilizaron neumáticos gemelos de camión estándar de dimensión 7.50R15, inflados a una presión de 10 bar (145 psi) y cargados verticalmente con una fuerza de 45 kN. Esto dio como resultado una presión de contacto media de alrededor de 1,0 MPa, más del doble del valor requerido de 0,46 MPa según ETAG 032.

La velocidad de rodadura se fijó en 0,2 m/s y se simuló un desplazamiento lateral de las huellas de las ruedas en un rango de ±2 cm. Durante el ensayo, la probeta se sometió a un movimiento de apertura del 60 % del valor nominal del tipo ensayado, RC60. A continuación, se realizaron 3000 ciclos de over-roll bajo carga vertical, seguidos de otros 30 ciclos con una fuerza de frenado simulada del 10 % de la carga vertical.

El número de ciclos de carga aplicados fue un 50 % superior a los 2000 ciclos requeridos según ETAG 032, Parte 3. El perfil de la superficie se registró después de cada 500 ciclos para mostrar los efectos de cualquier posible rodadura o formación de surcos.

En el Instituto Federal de Investigación y Pruebas de Materiales (BAM) en Berlín, Alemania, se llevaron a cabo pruebas de capacidad de movimiento de acuerdo con ETAG 032, Parte 3, Anexo 3 N en una muestra de prueba de una junta de expansión TENSA®POLYFLEX®RapidCure RC60.

**Método de ensayo a) “Capacidad de movimiento con movimientos lentos”:** Partiendo de un ancho de separación inicial de 50 mm a una temperatura de +15 °C, se aplicó la expansión máxima de +40 mm a una temperatura de -40 °C, y la contracción máxima de -20 mm se aplicó a una temperatura de +60 °C, en cada caso a una velocidad de deformación constante de 0,2 mm/h. Al finalizar esta prueba de esfuerzo, se comprobó la impermeabilidad después de expandirse nuevamente a +40 mm.

**Método de prueba b) “Capacidad de movimiento bajo movimientos rápidos”:** Esta prueba se realizó con 7,5 x 10<sup>6</sup> ciclos de carga a 15 °C y otros 300 000 ciclos a -40 °C. La amplitud dinámica elegida fue de 2 mm a una frecuencia de vibración de 5 Hz en forma sinusoidal. Una vez finalizada la carga, se comprobó de nuevo la impermeabilidad después de una expansión adicional de +40 mm a temperatura ambiente.

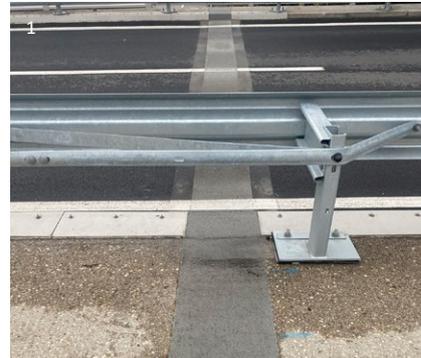
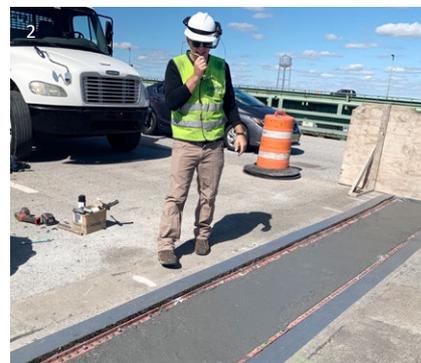
- 1 Autopista A1, Salzburgo, Austria  
Equipado con juntas de dilatación TENSA®POLYFLEX®RapidCure RC40
- 2 Delaware Memorial Bridge, EE. UU. Equipado con TENSA®POLYFLEX®RapidCure RC105 (instalado con ayuda de supervisión digital)
