Naabbrücke der BAB 93

Deutschlands erste Brücke mit feuerverzinkten
Fahrbahnübergängen

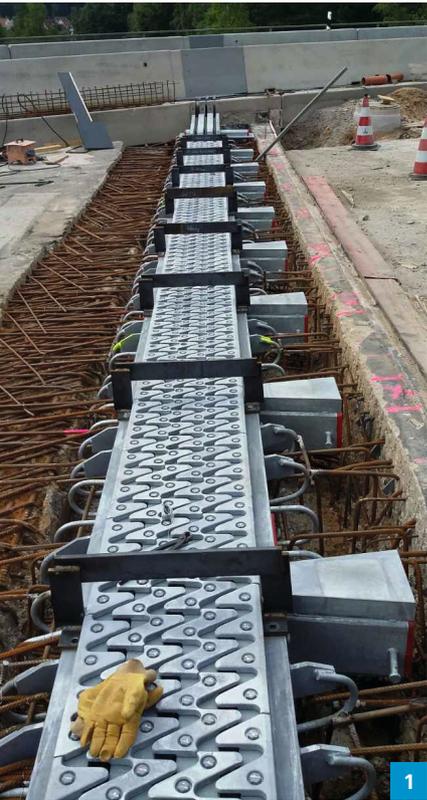
1 | Montage eines feuerverzinkten Fahrbahnübergangs an der Naabbrücke der BAB 93.

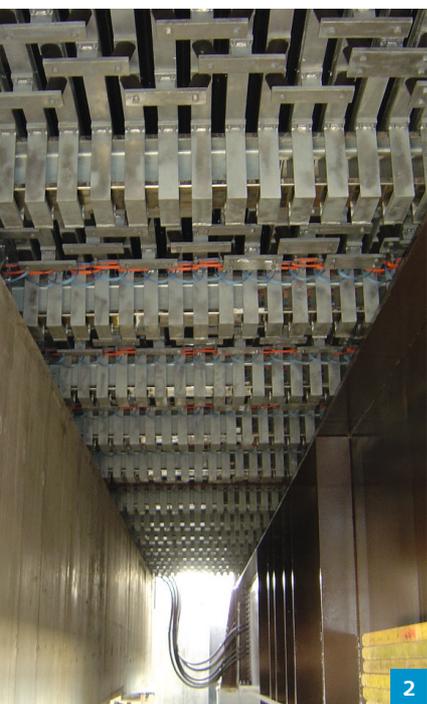
2 | Rundum dauerhaft geschützt: Feuerverzinkter Fahrbahnübergang der kanadischen Golden Ears Bridge.
